# UV Active 临床病例集

**D:O IMPLANT**

## 疏松骨质的情况利用导板植入UV种植体

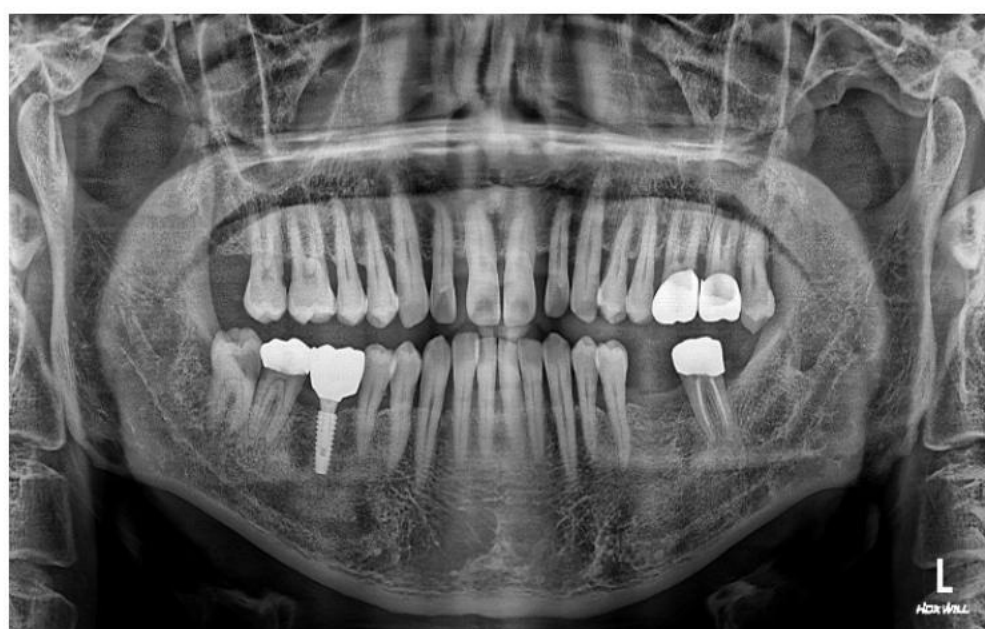
初诊全景片#36牙缺失

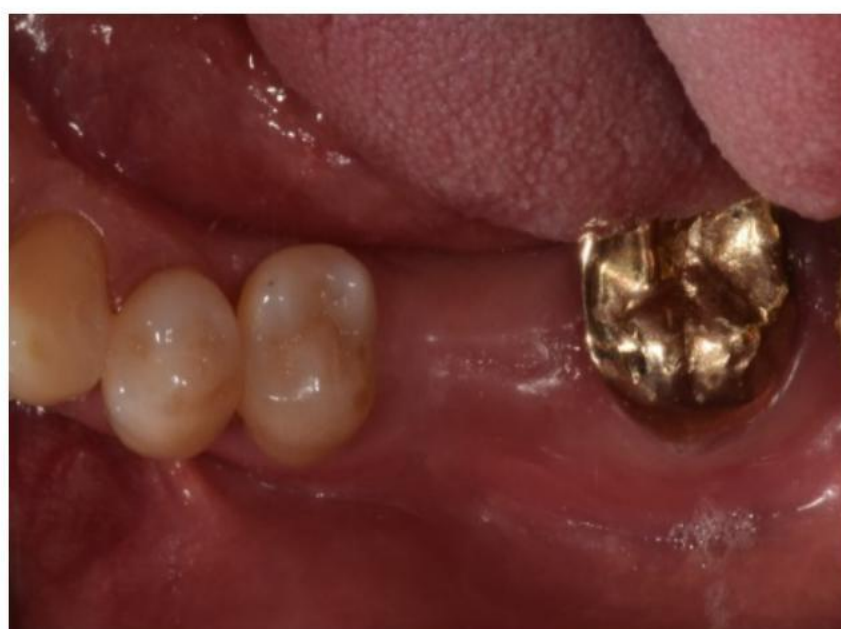
初诊口内照

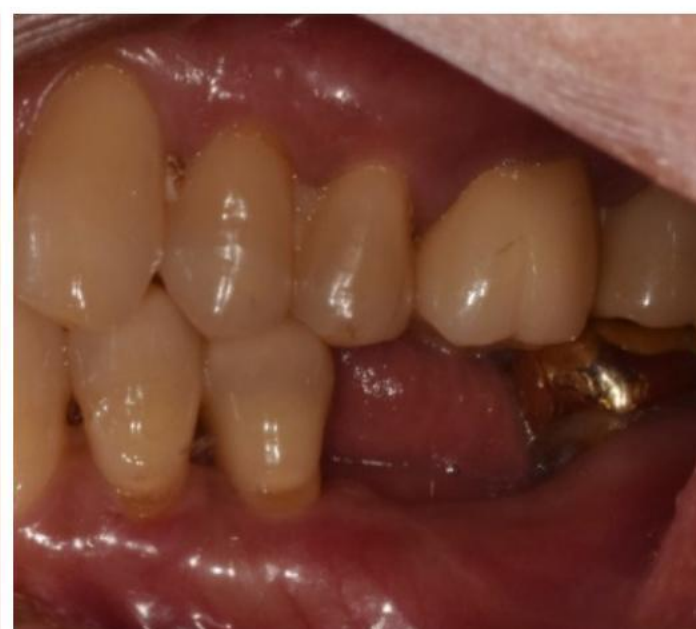
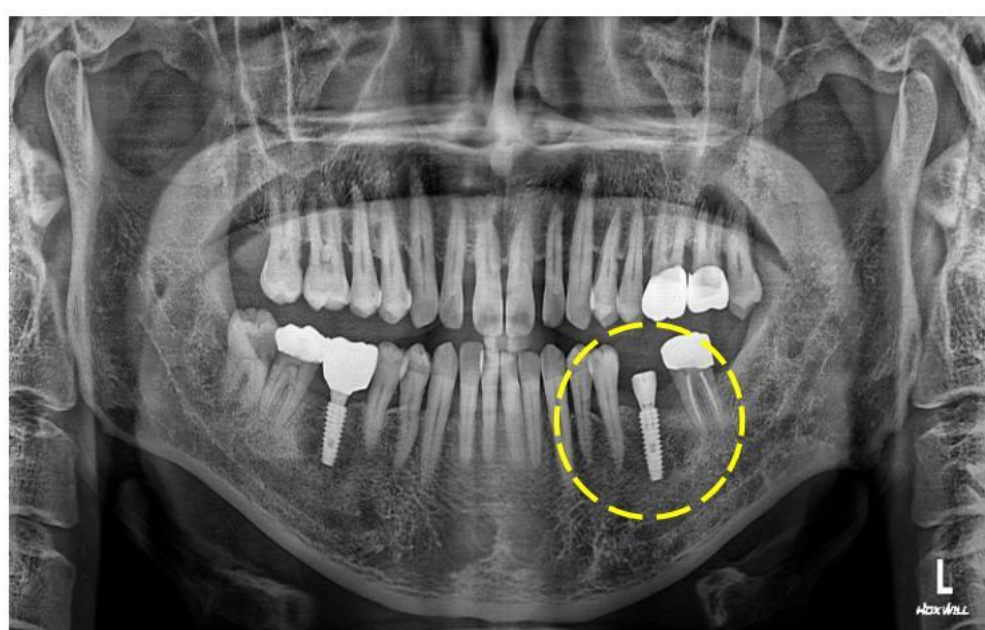
DIONavi.导板手术后安装二代扫描体

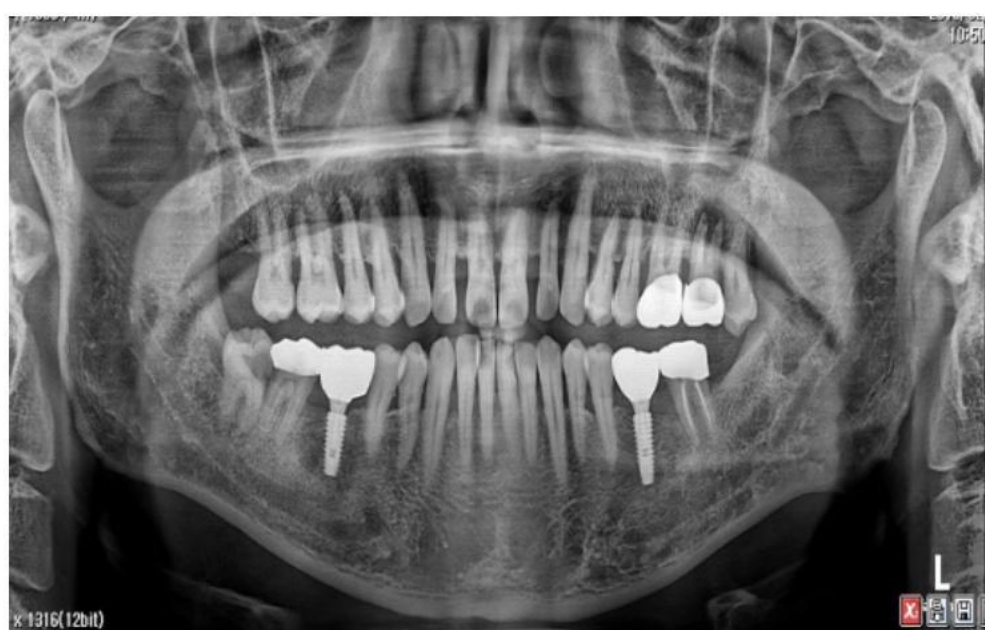
用个性化基台安装最终修复后的全景片

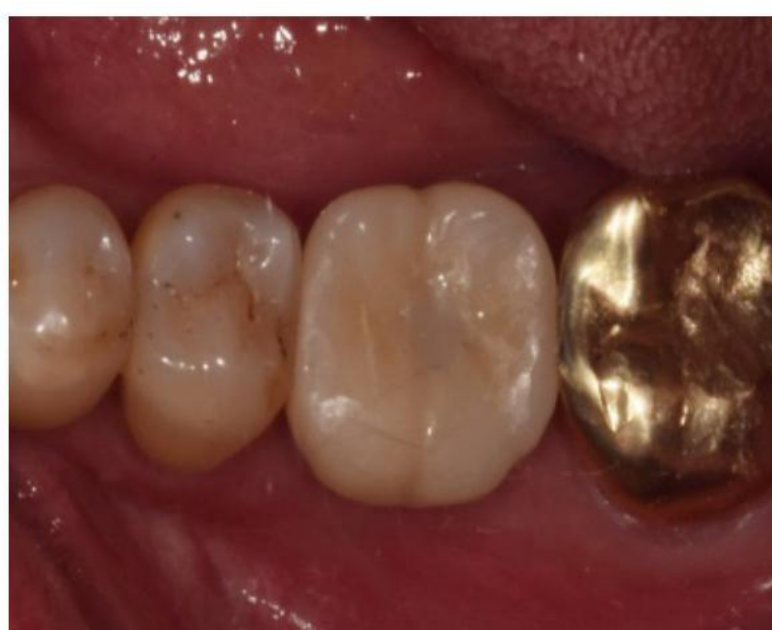
用个性化基台安装最终修复后的口内照

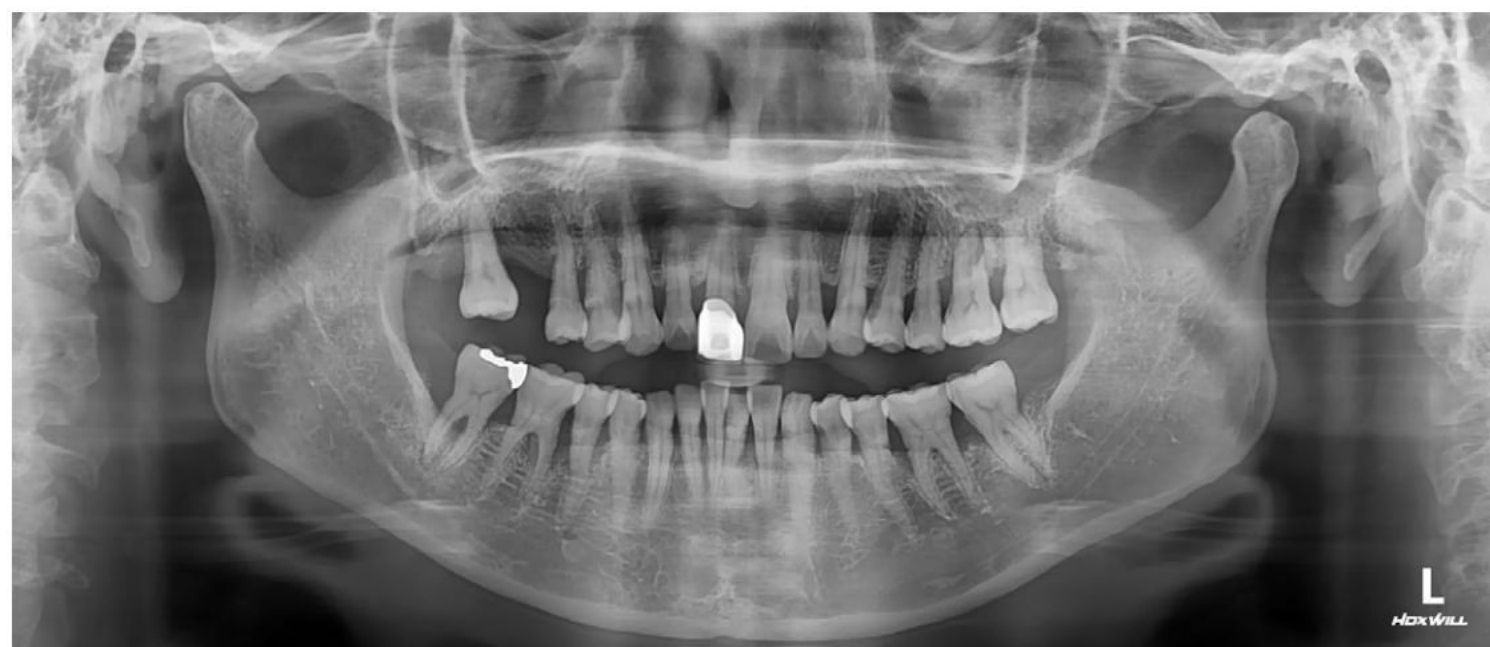
初诊全景片  
#16拔牙后经过6个月  
#17严重牙周炎

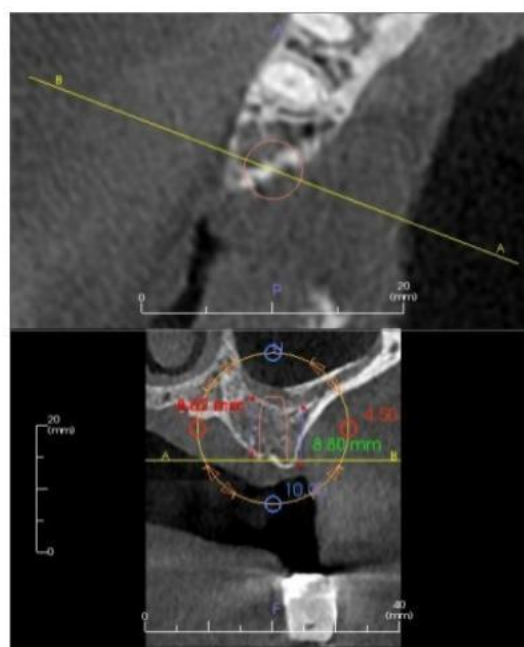
#16 CT  
D3-D4类骨  
8mm颊侧  
8mm腭侧

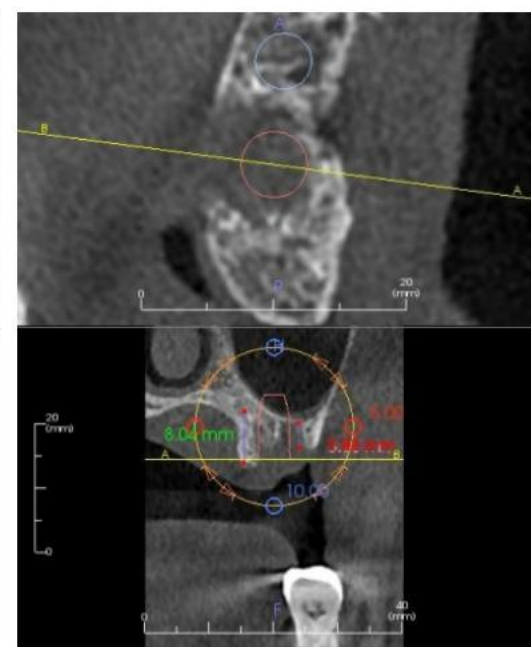
#17CT  
D3-D4类骨  
颊侧翻瓣  
4mm 颊侧  
8mm 腭侧

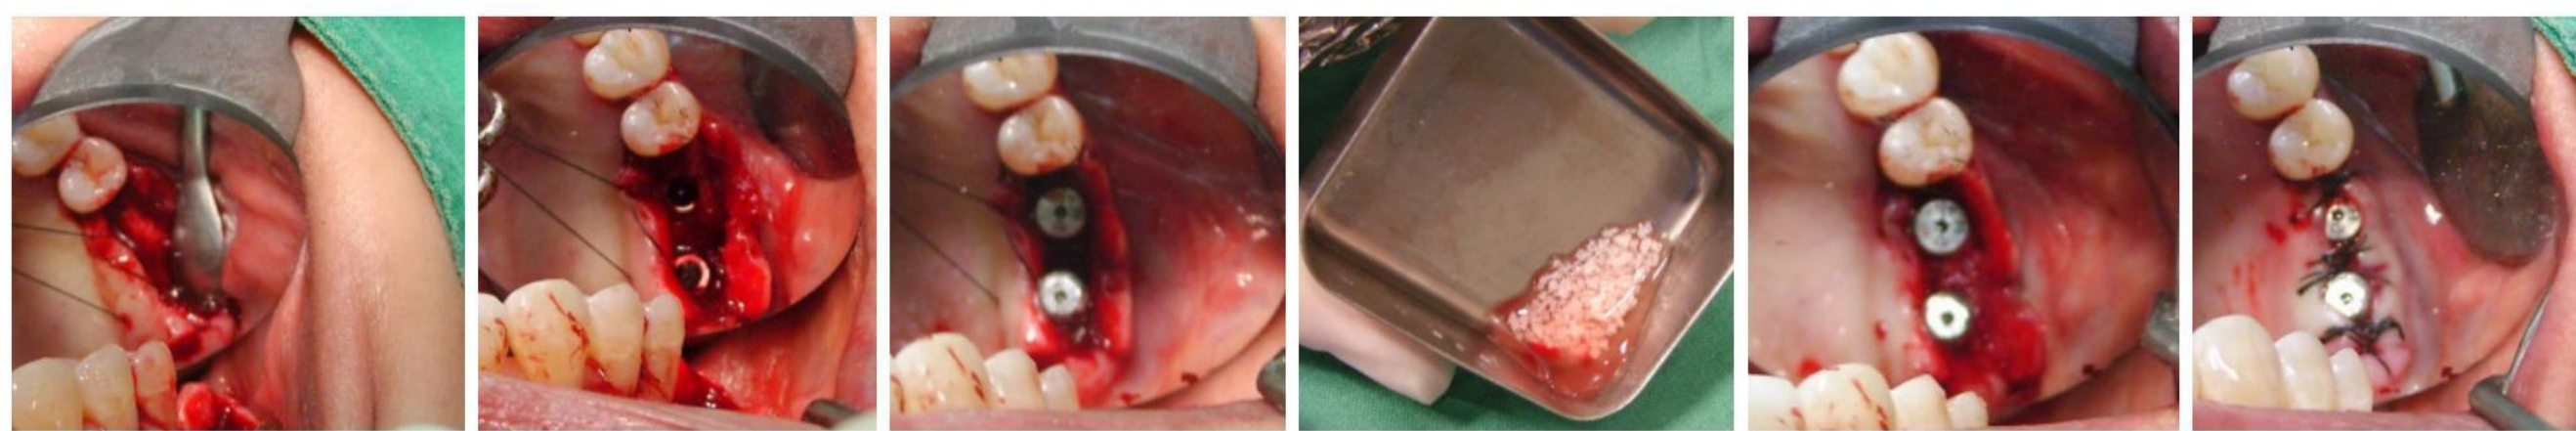
植骨过程

- 上颌窦用垂直提升法提升2~3mm后, 植入自体骨

- #17翻瓣植入0.25g的骨

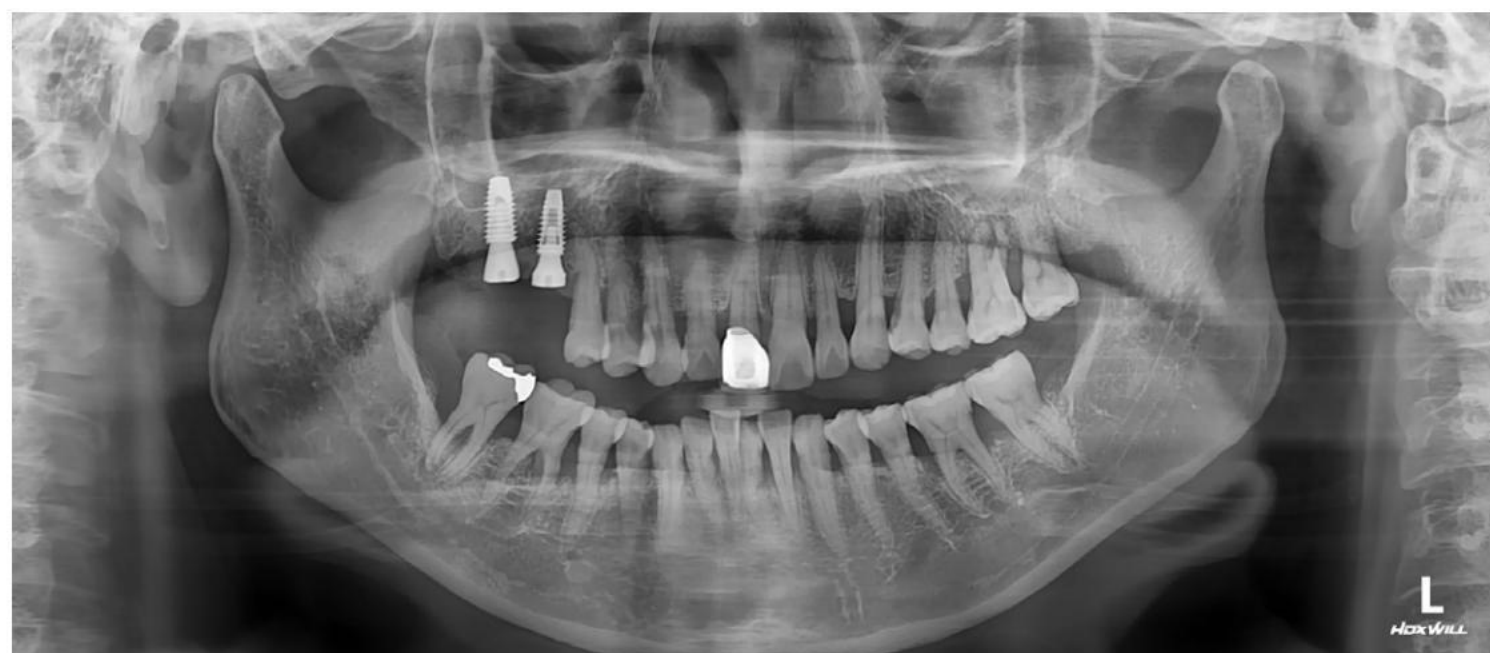
术后全景片

#16植入HSA种植体，#17植入UV种植体，比较两个不同种植体的骨结合力。  
术后有常见的浮肿及疼痛外，未见其他并发症，并测量手术当天、1周、4周、8周后的ISQ值，#16 HSA种植体的ISQ值未见明显变化，相反植入前用UV光照的#17种植体，术后第4周到第8周，ISQ值呈持续上升趋势。  
因骨条件不好或骨量不足而进行植骨的情况，使用UV种植体更有助于加快骨结合速度。

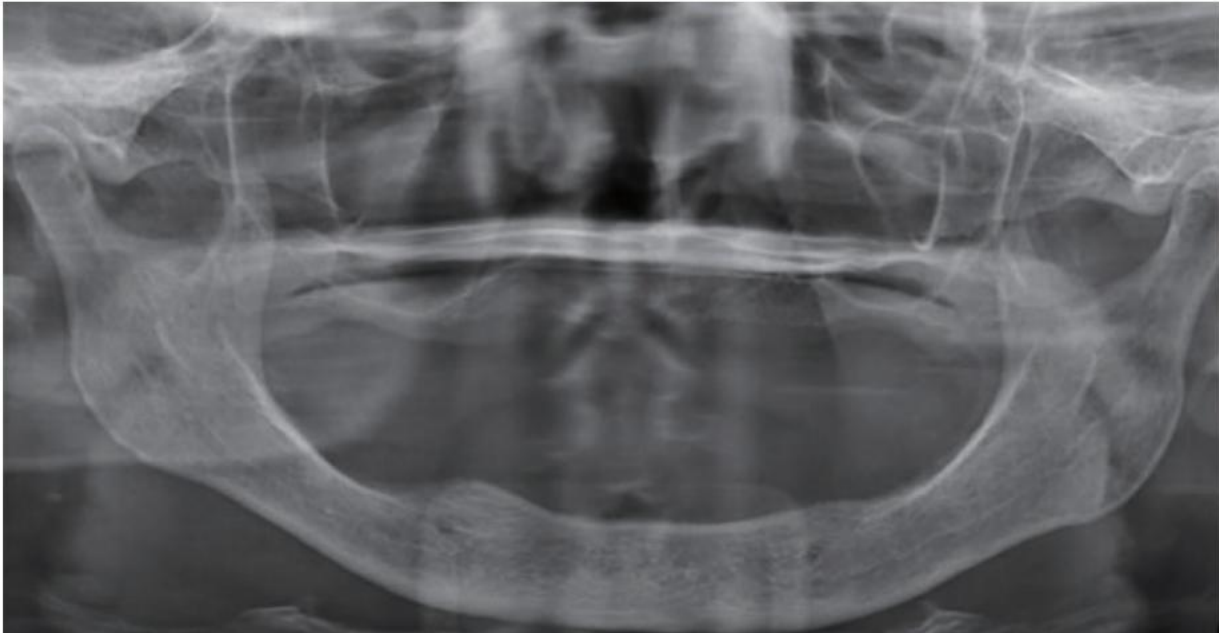
术前全景片及口内照  
全口骨吸收比较严重，且骨质疏松

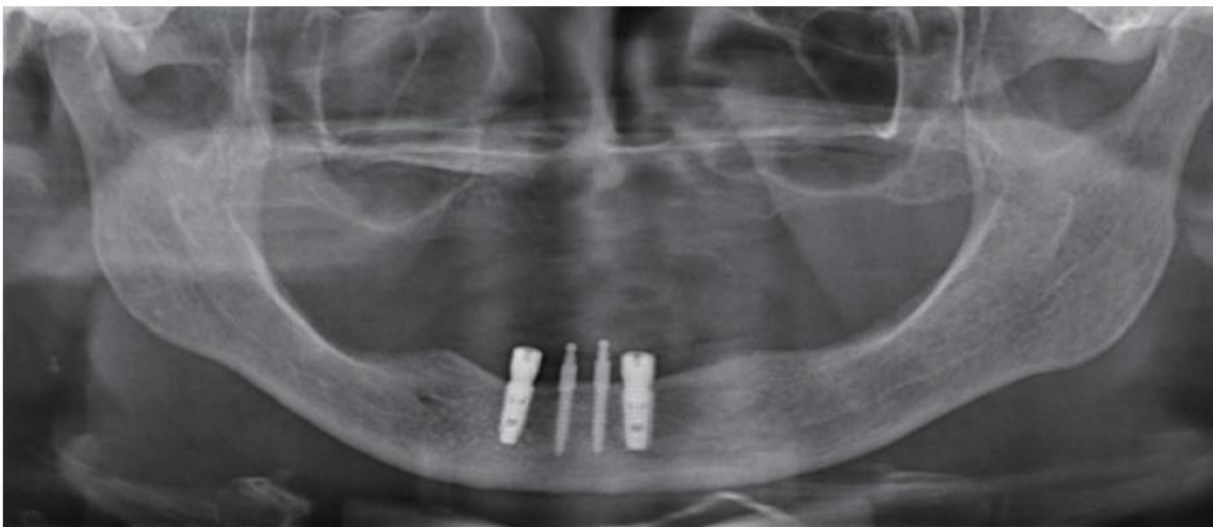
术后全景片

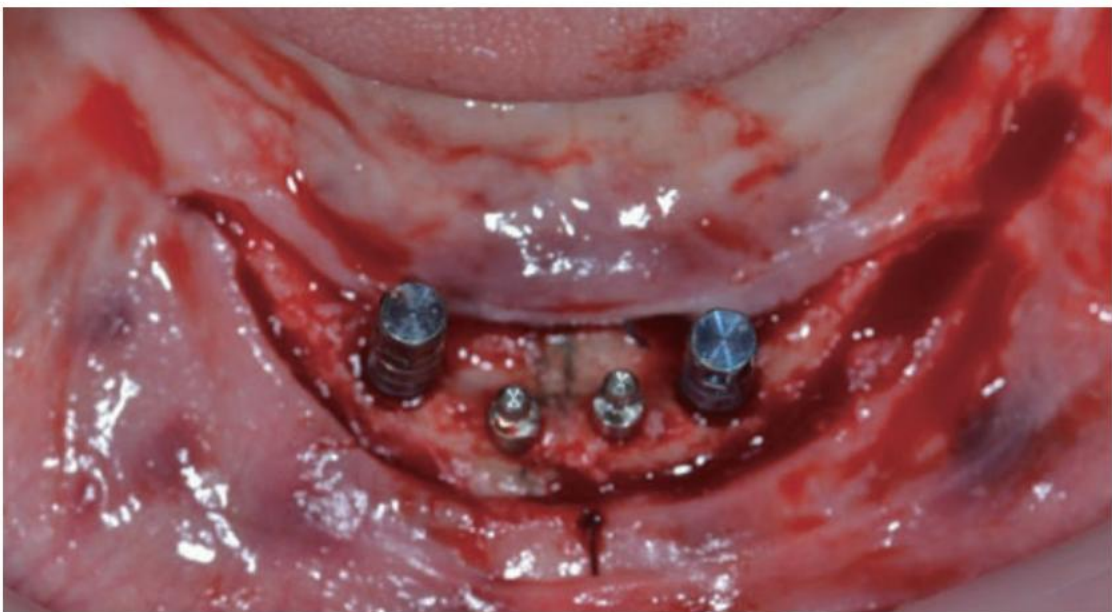
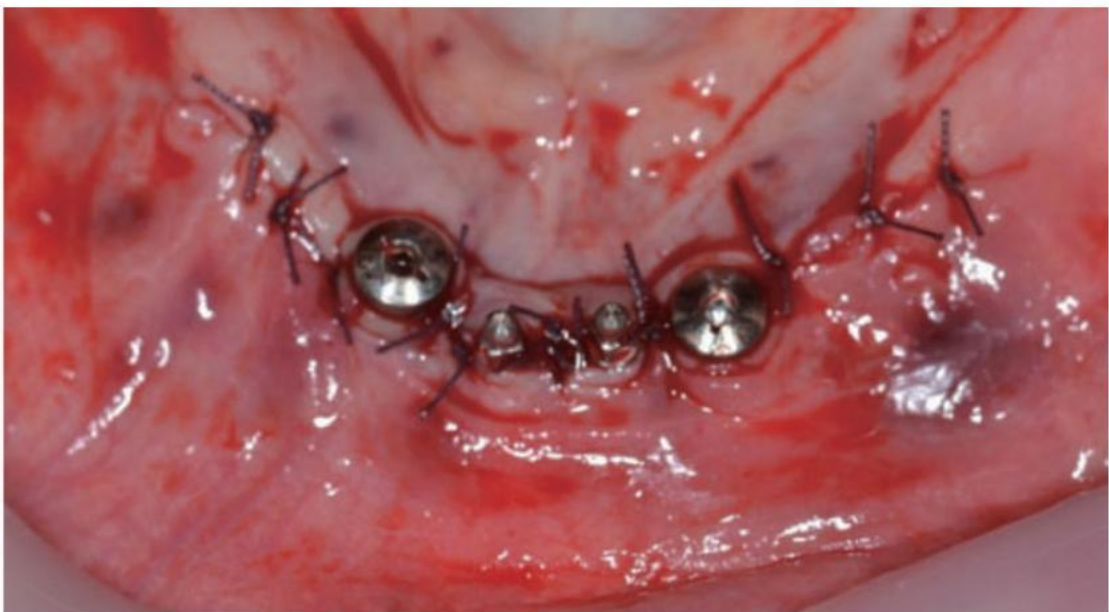
不植骨，植入种植体后安装愈合基台并缝合

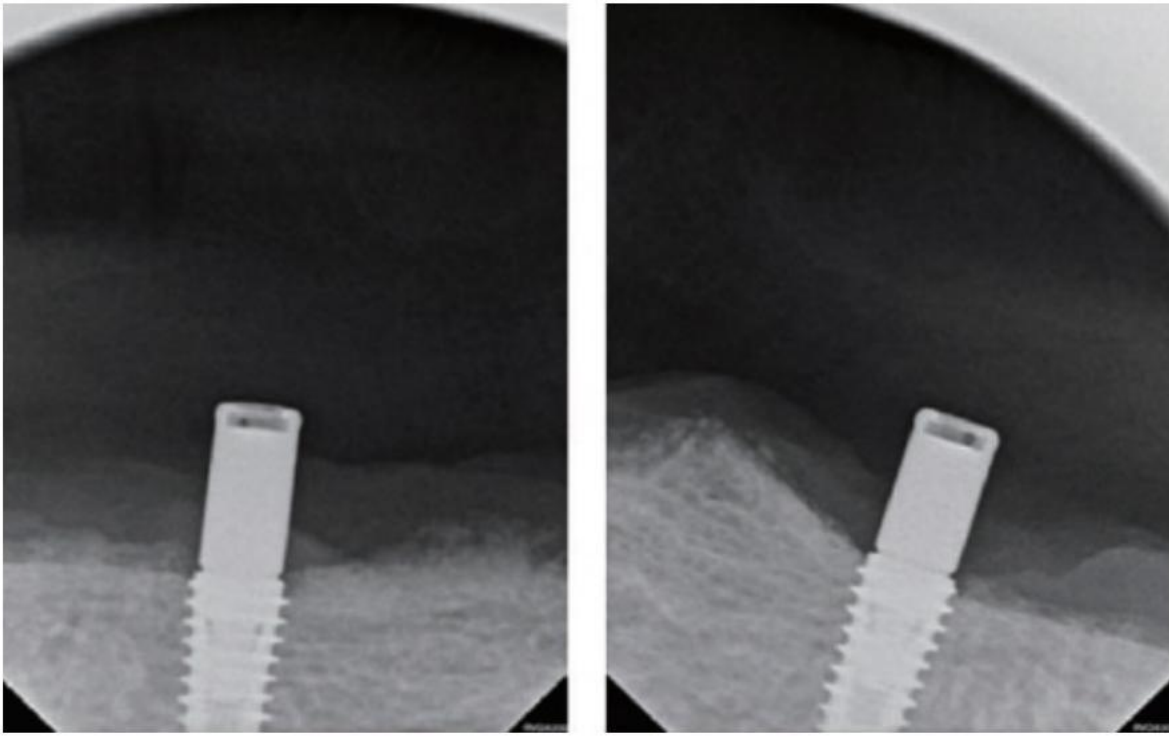
最终修复3个月后的全景片

无牙颌牙槽骨吸收严重导致义齿缺乏支撑的情况，利用Locator戴上覆盖义齿是比较有效的解决方法，本病例分别植入了HSA植体和UV光照种植体，比较二者的骨结合程度(修复之前)，结果显示UV光照种植体在初期有较高的骨结合力。

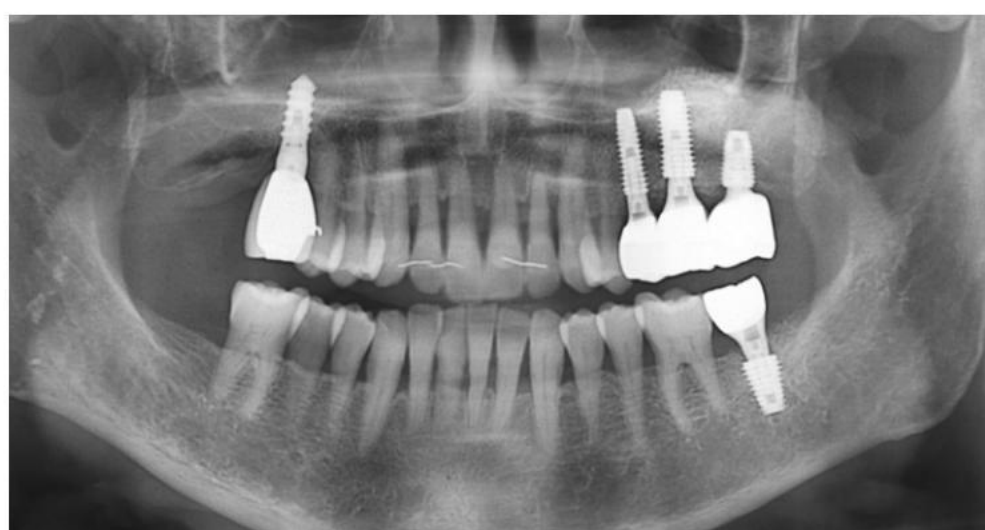
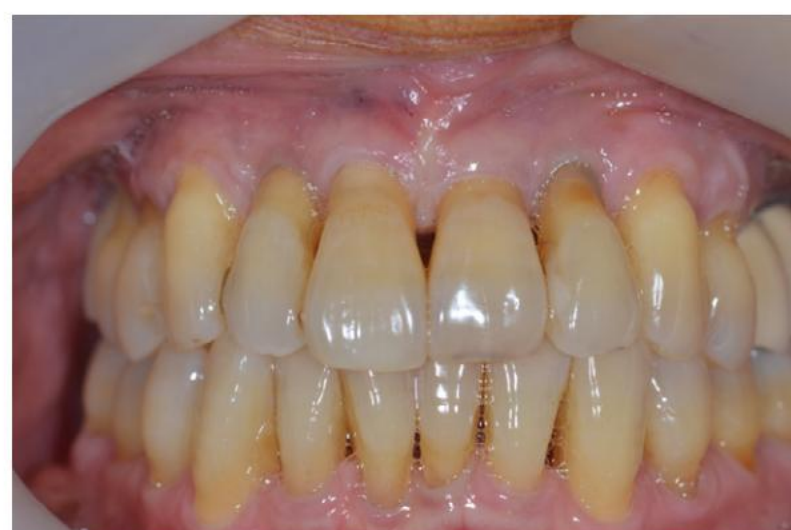
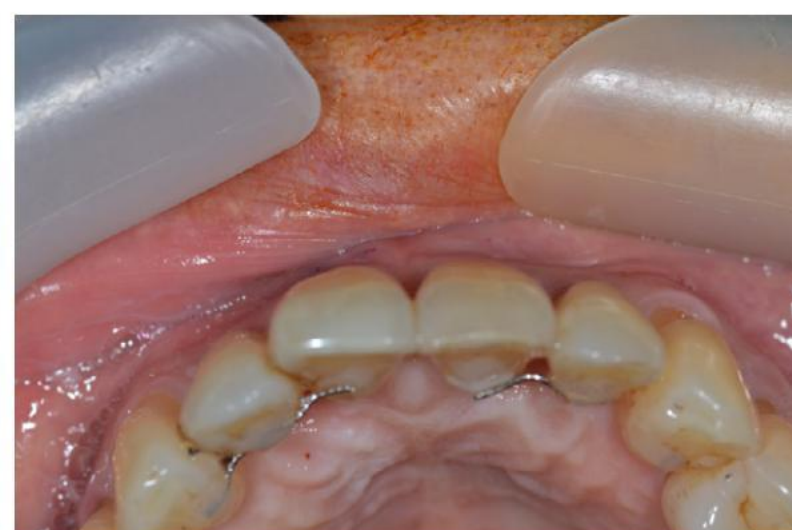
术前全景片及口内照

初诊5个月后发现前牙4颗牙槽骨中度骨吸收，#12,22号牙相比#11,21号牙槽骨状态比较好,因此计划4颗全拔后对#12,22号牙进行即刻种植

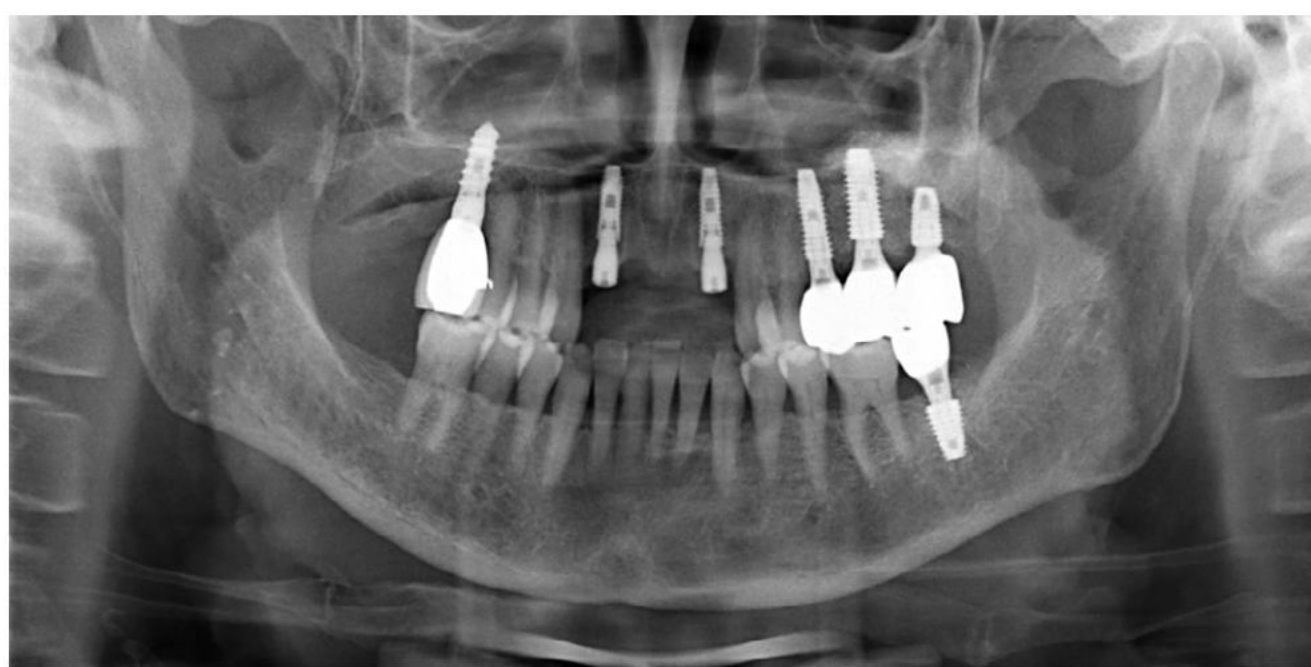
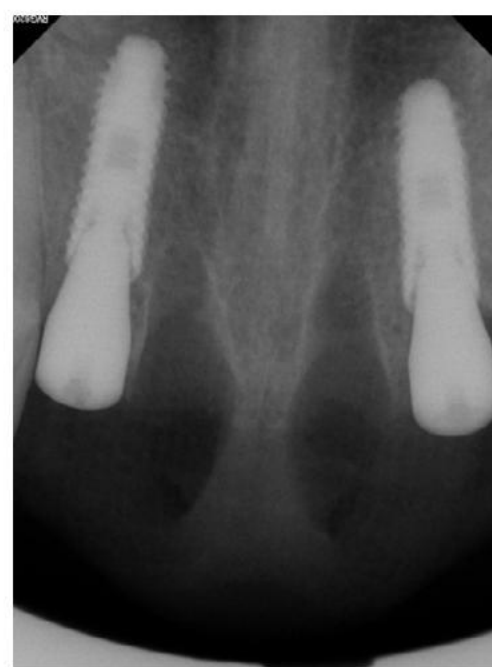
术后全景片及小牙片

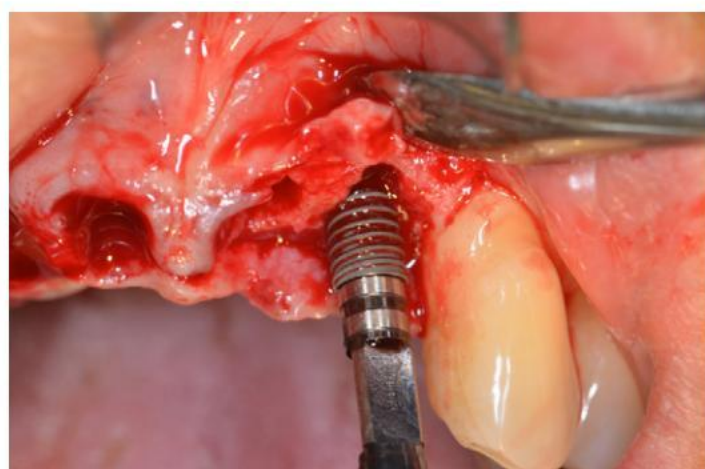
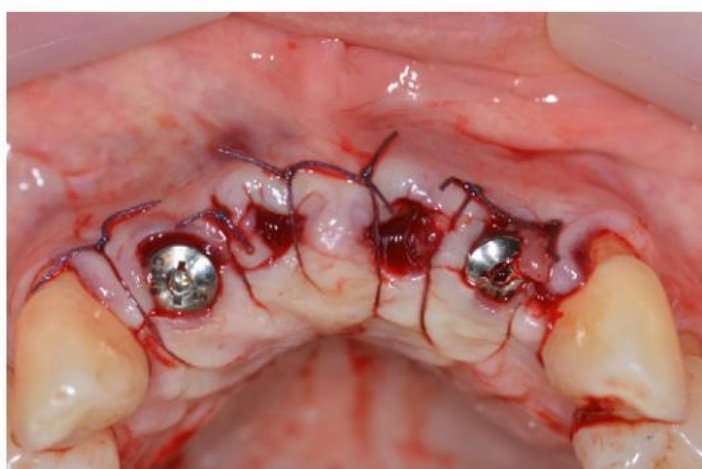
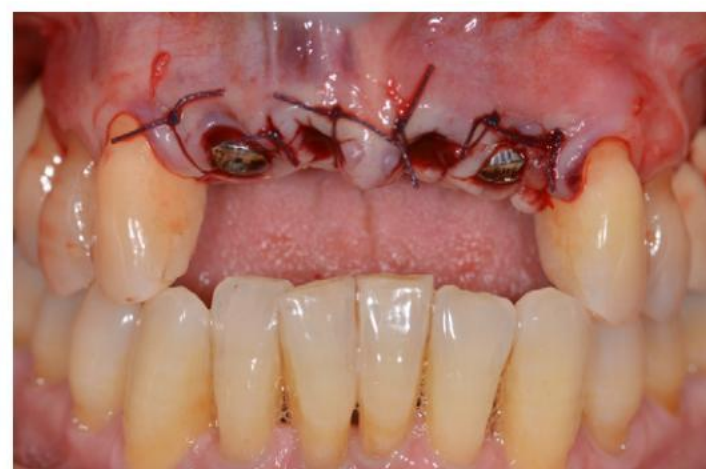
植入种植体及术后口内照

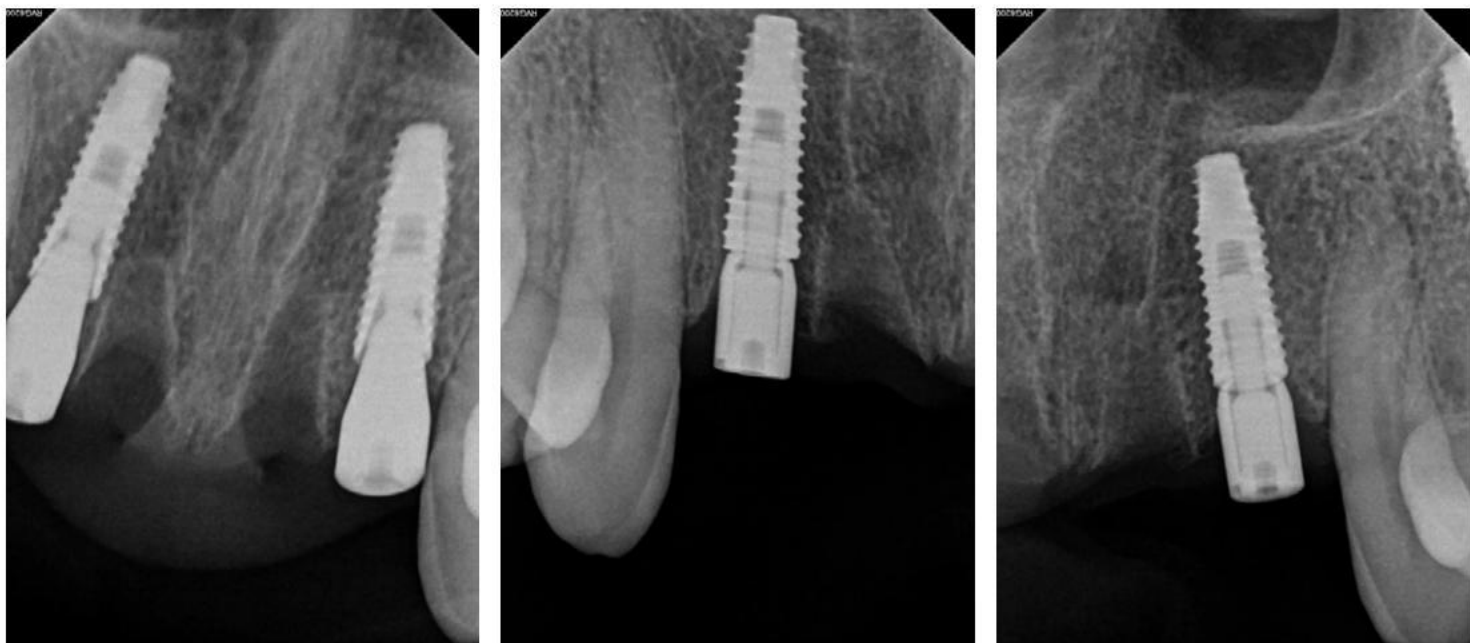
4周后小牙片                      8周后安装二代扫描体

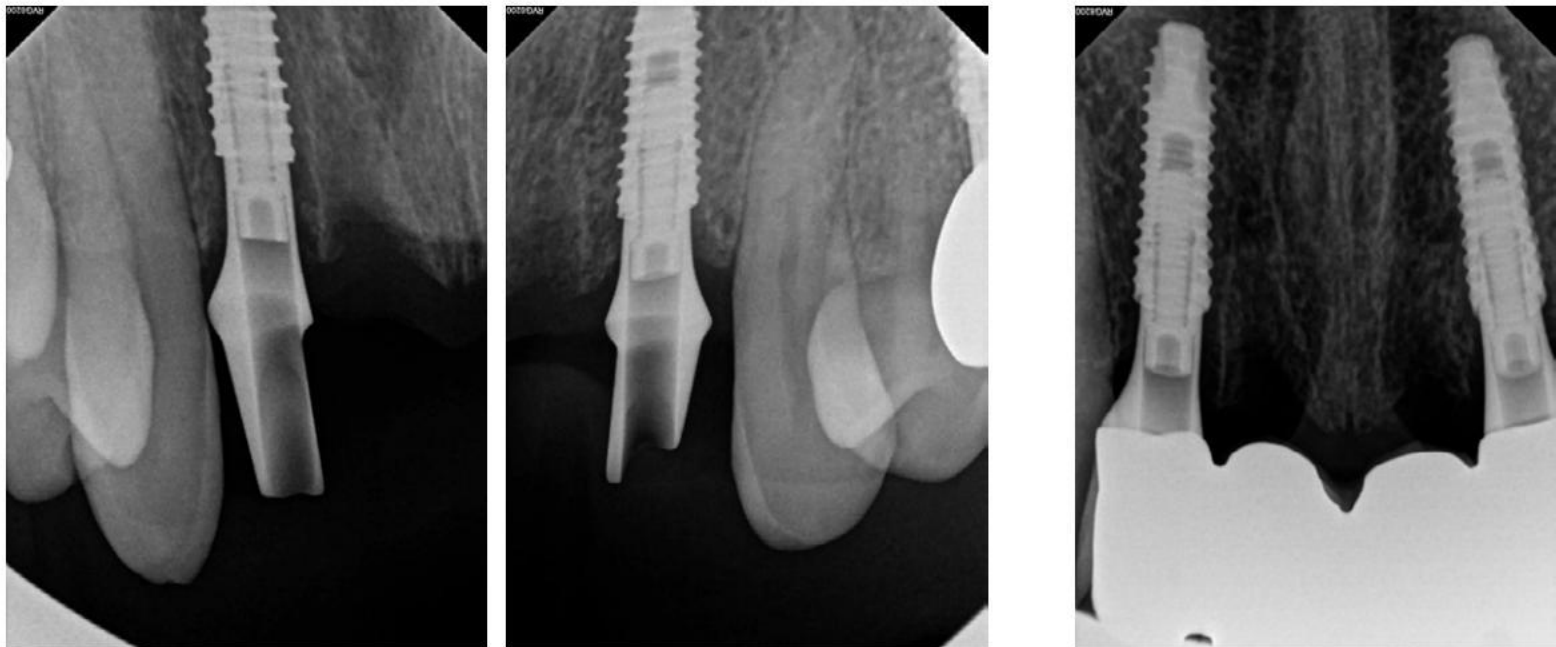
9周后安装基台                      安装最终修复冠

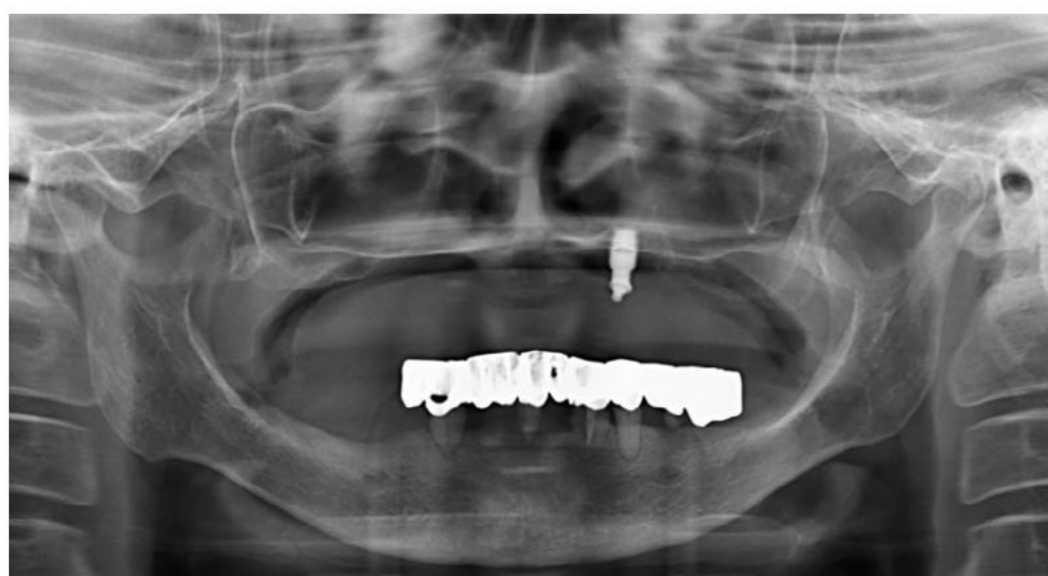
术前全景片

预计上颌窦底与牙槽骨之间的残存骨量为1mm左右

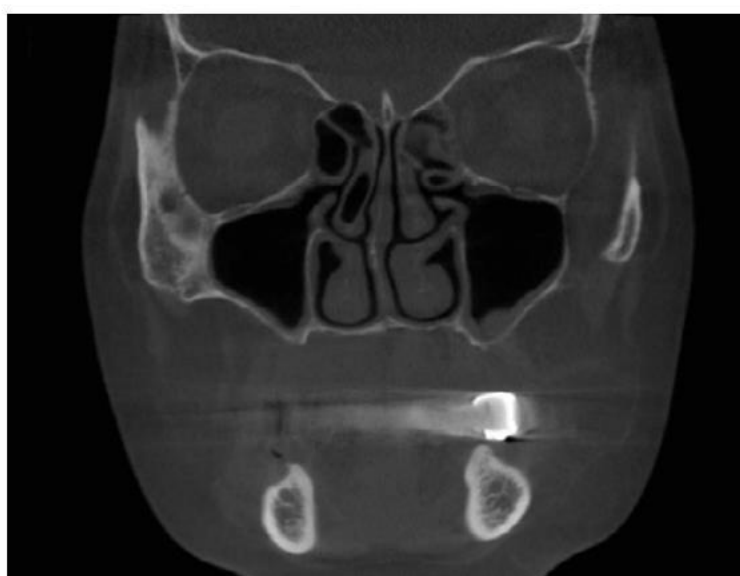
CT冠状面

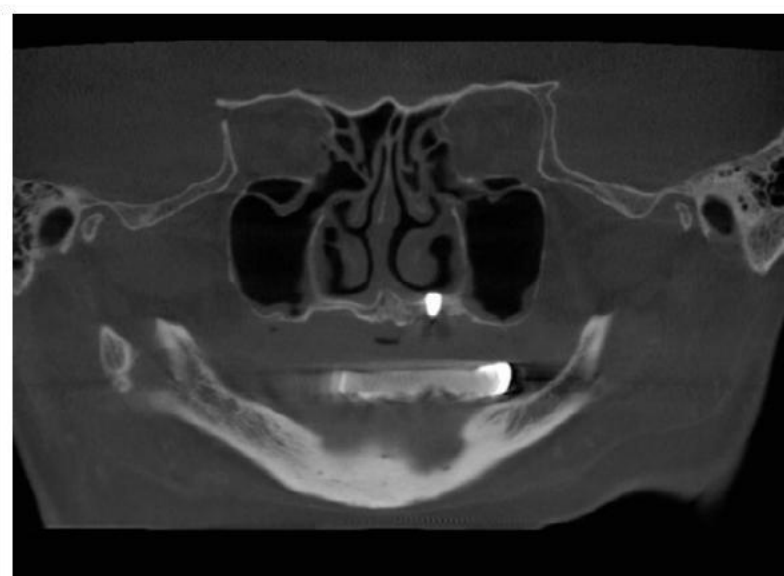
CT全景

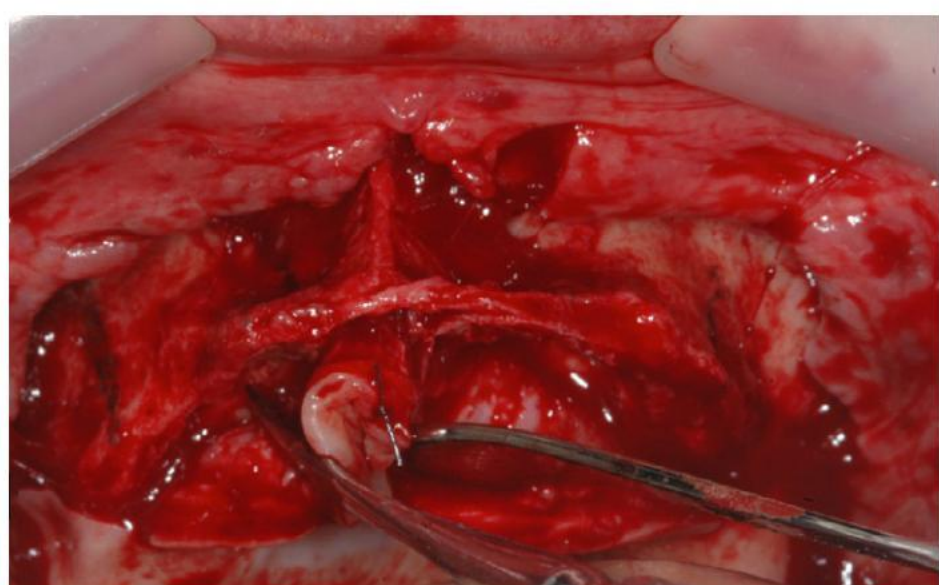
翻瓣提升鼻腔粘膜之后

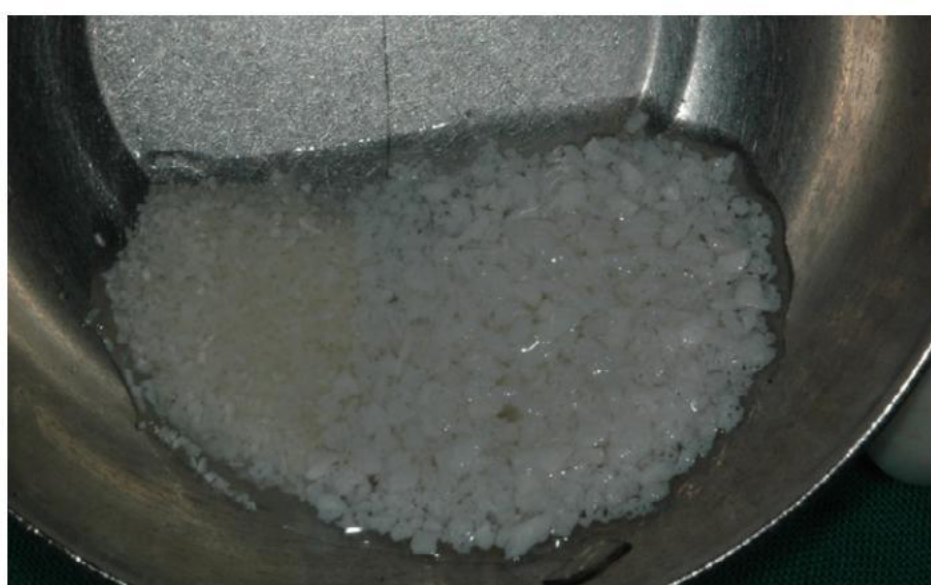
准备自身牙齿的骨移植材料和BMP

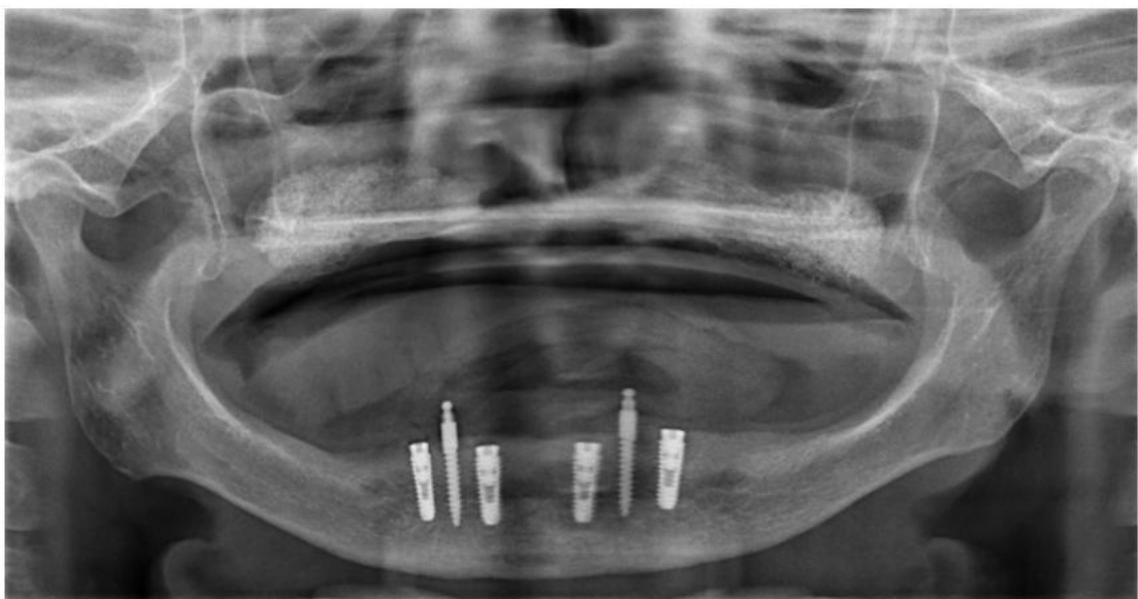
上颌骨移植与下颌种植后全景片

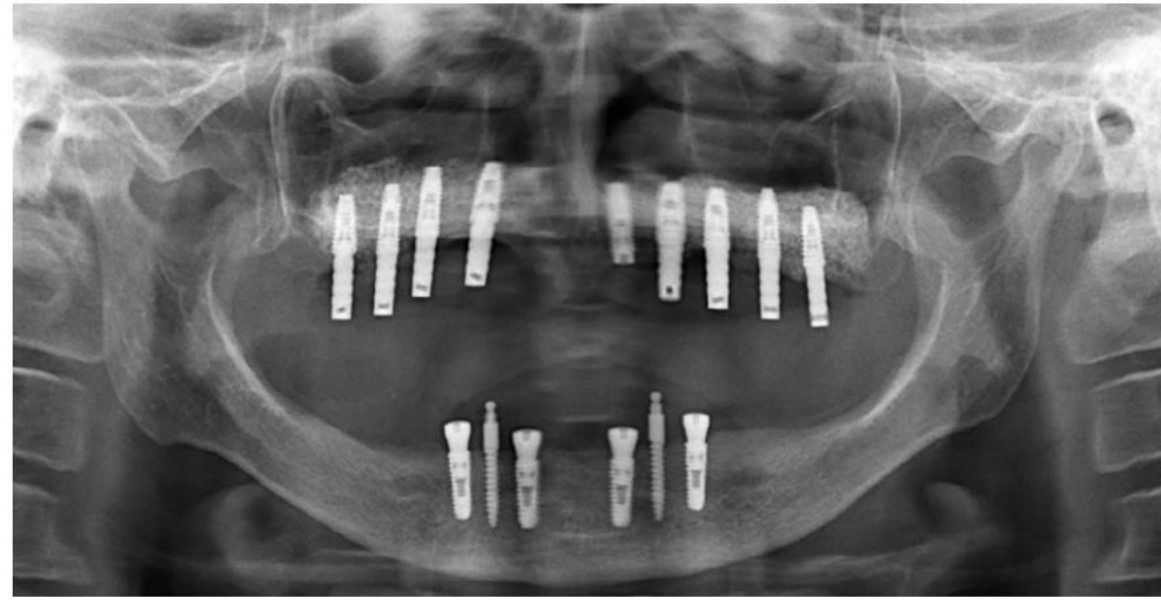
二期手术全景片

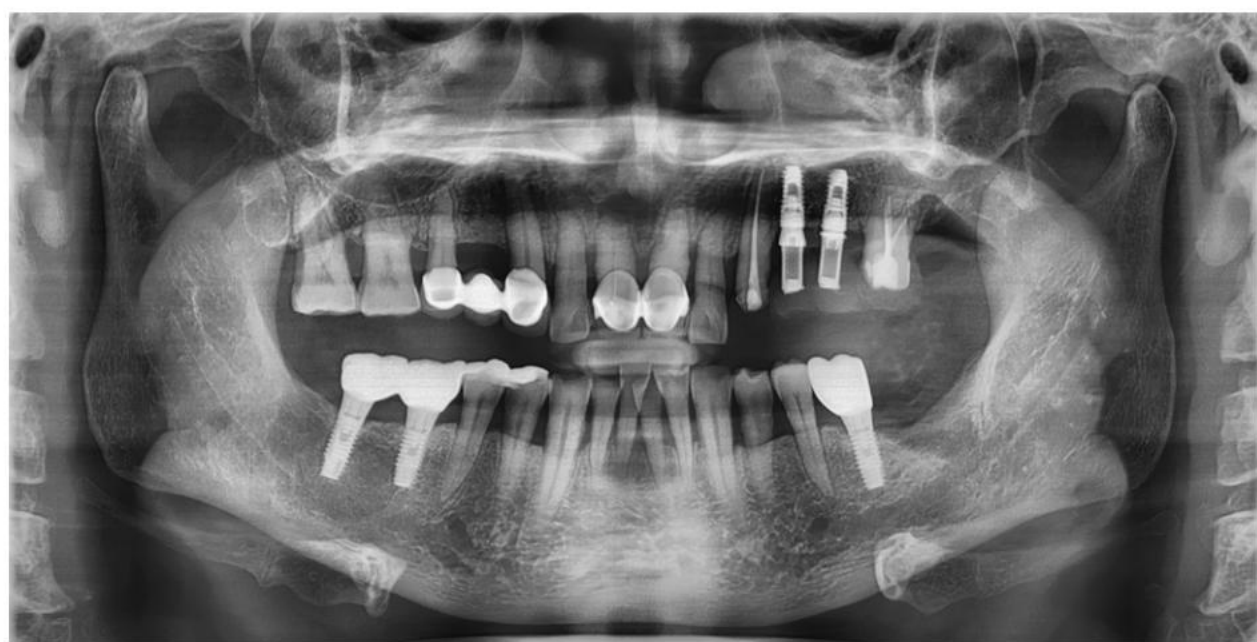
术前全景片

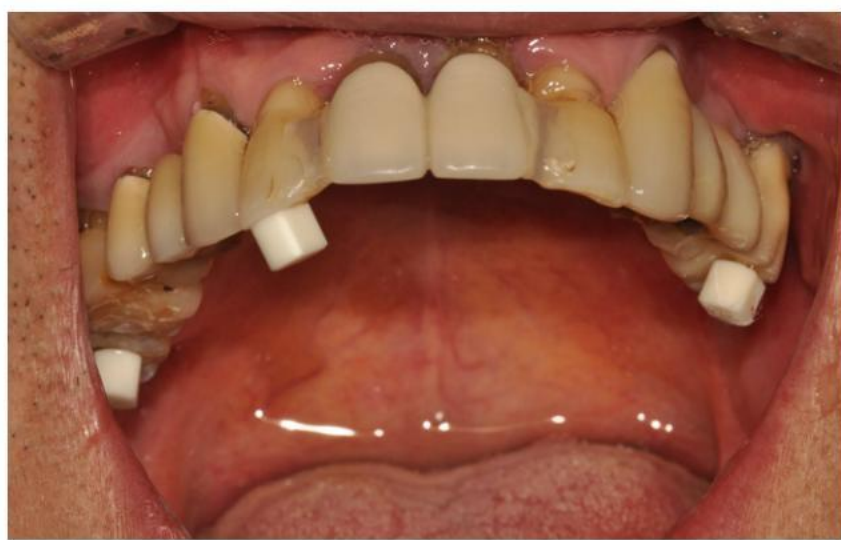
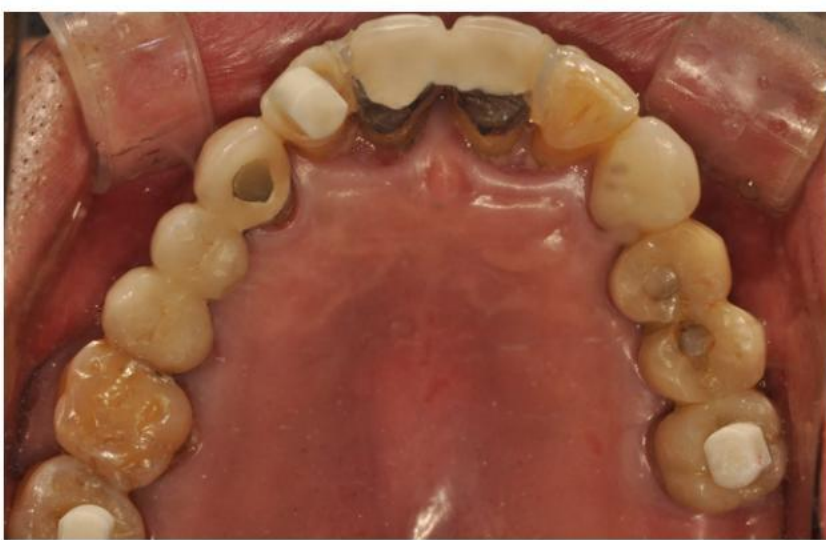
为了设计和制作DIONavi.手术导板, 需在术前利用Trios口扫和CT采集患者口内信息。但患者口内原有修复体在CT上产生伪影, 难以进行数据整合, 因此黏贴了标记体

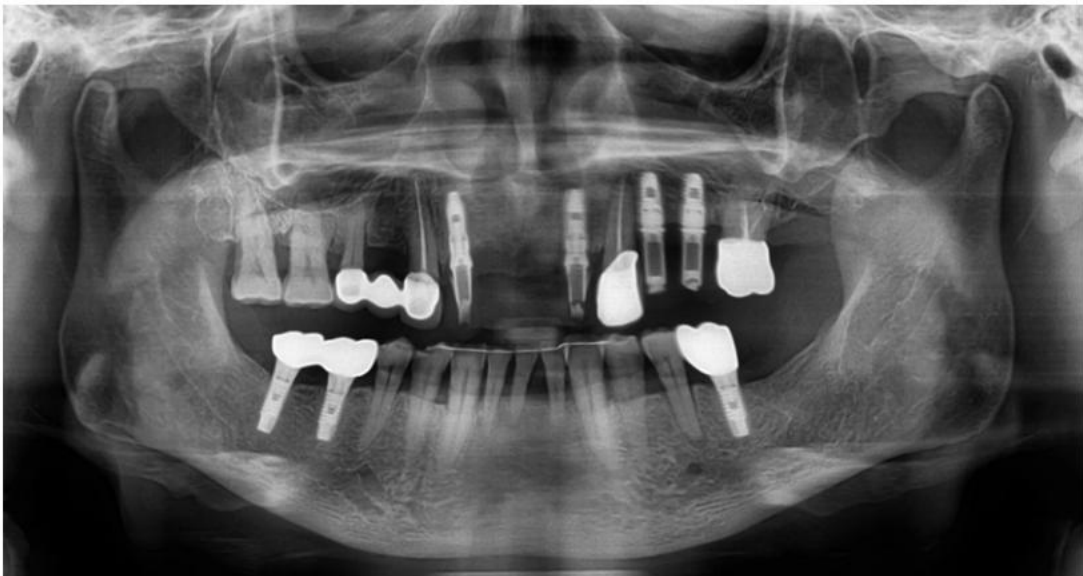
术后全景片

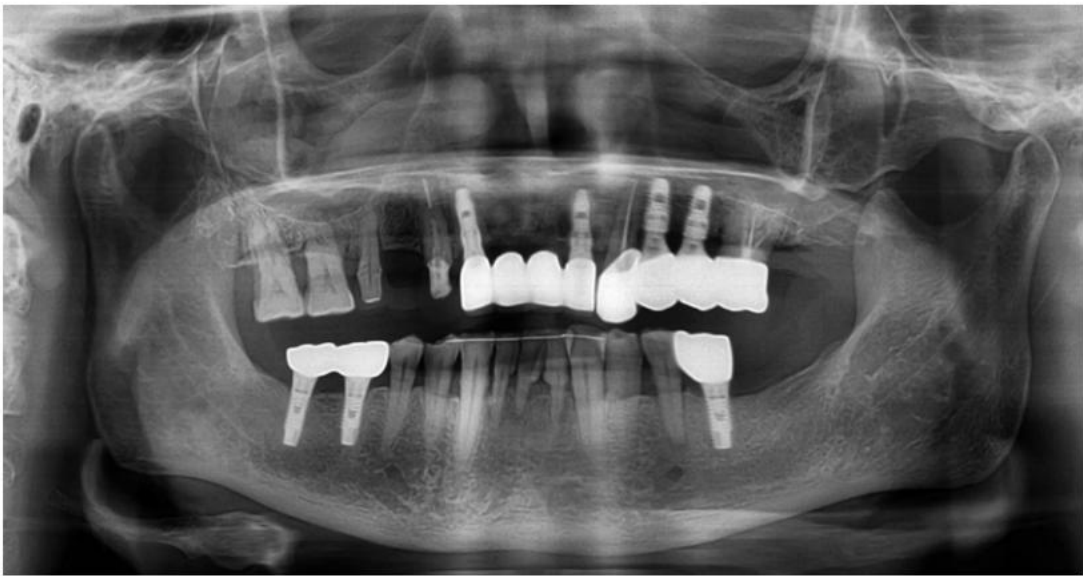
最终修复全景片
